## 山地防災マップの高度化に必要なデータとは

# 複数時期の航空レーザー測量データを利用した危険斜面の特定 とCS立体図の利用について

森林研究・整備機構 森林総合研究所 森林防災研究領域 山地災害研究室  
岡田康彦

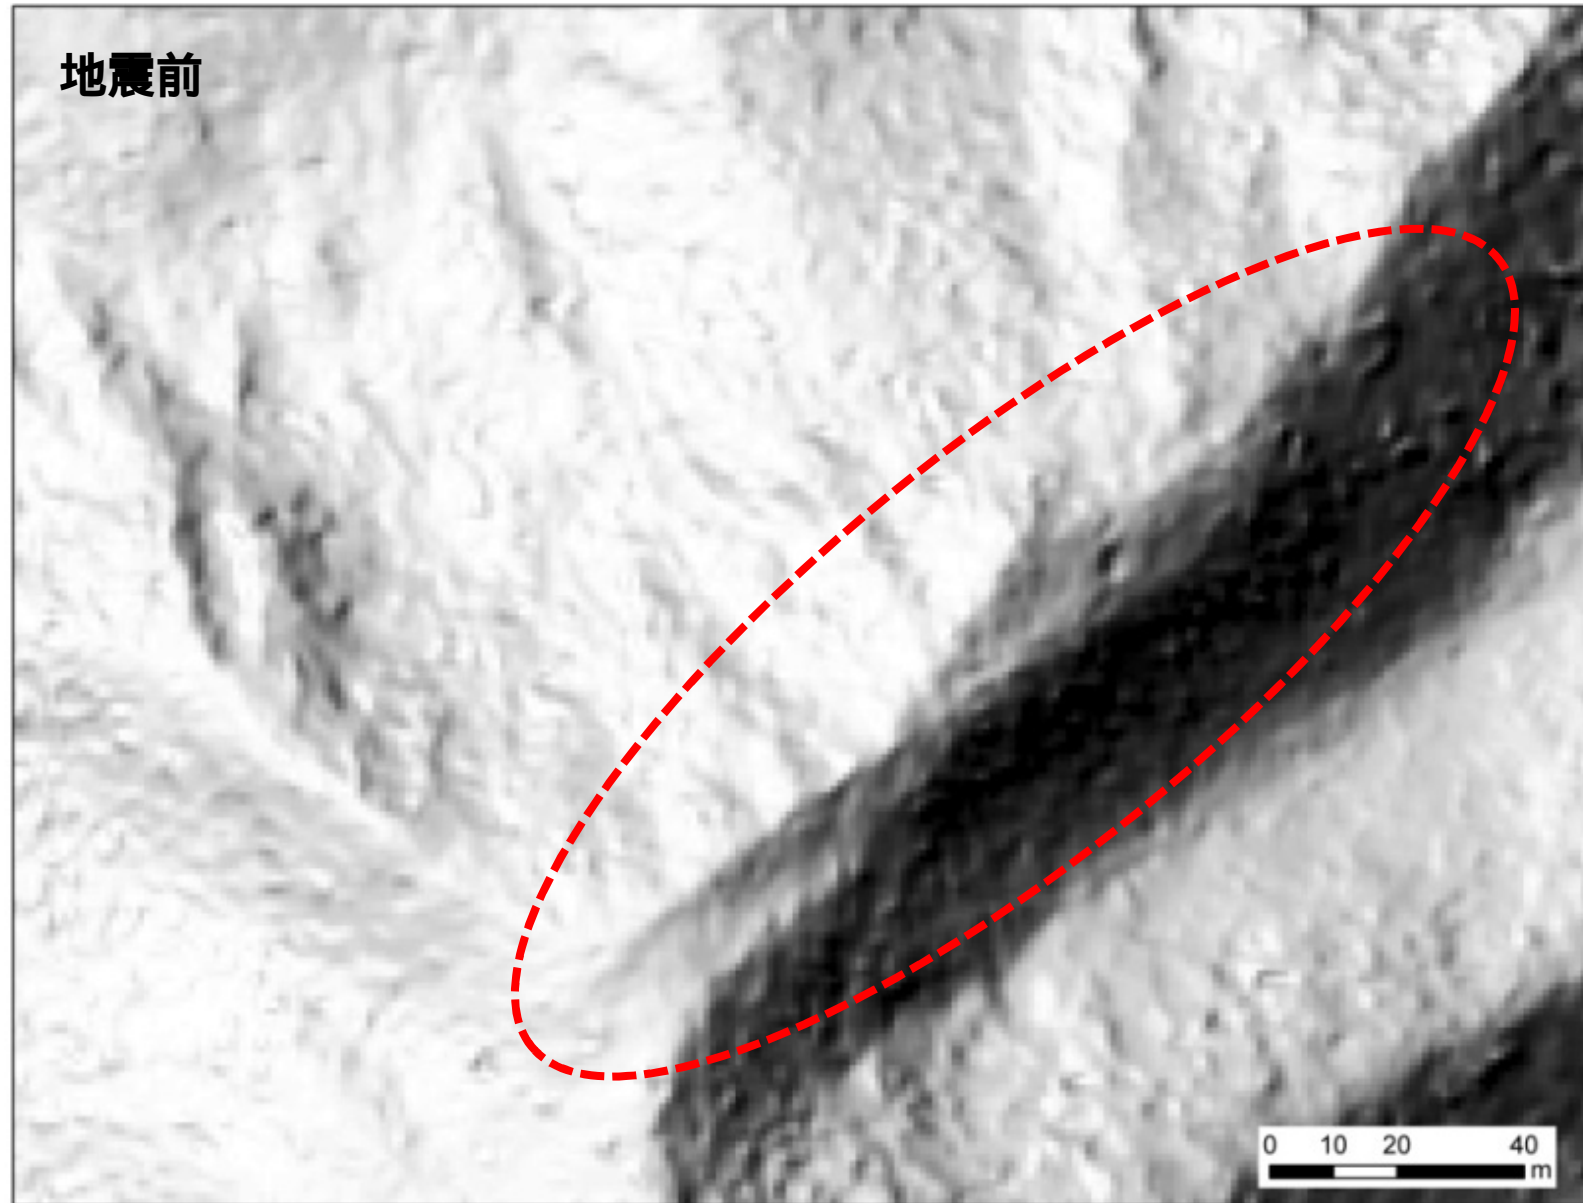
図 航空レーザー測量データの比較から明らかとなった2008年岩手・宮城内陸地震で発生した線状凹地内の亀裂およびそれに伴う斜面の変形：  
宮城県栗原市三迫川右岸側斜面（村上ほか、2013： 2008年岩手・宮城内陸地震にともなう線状凹地の拡大と重力変形、地形、34-1、p55-67 ）

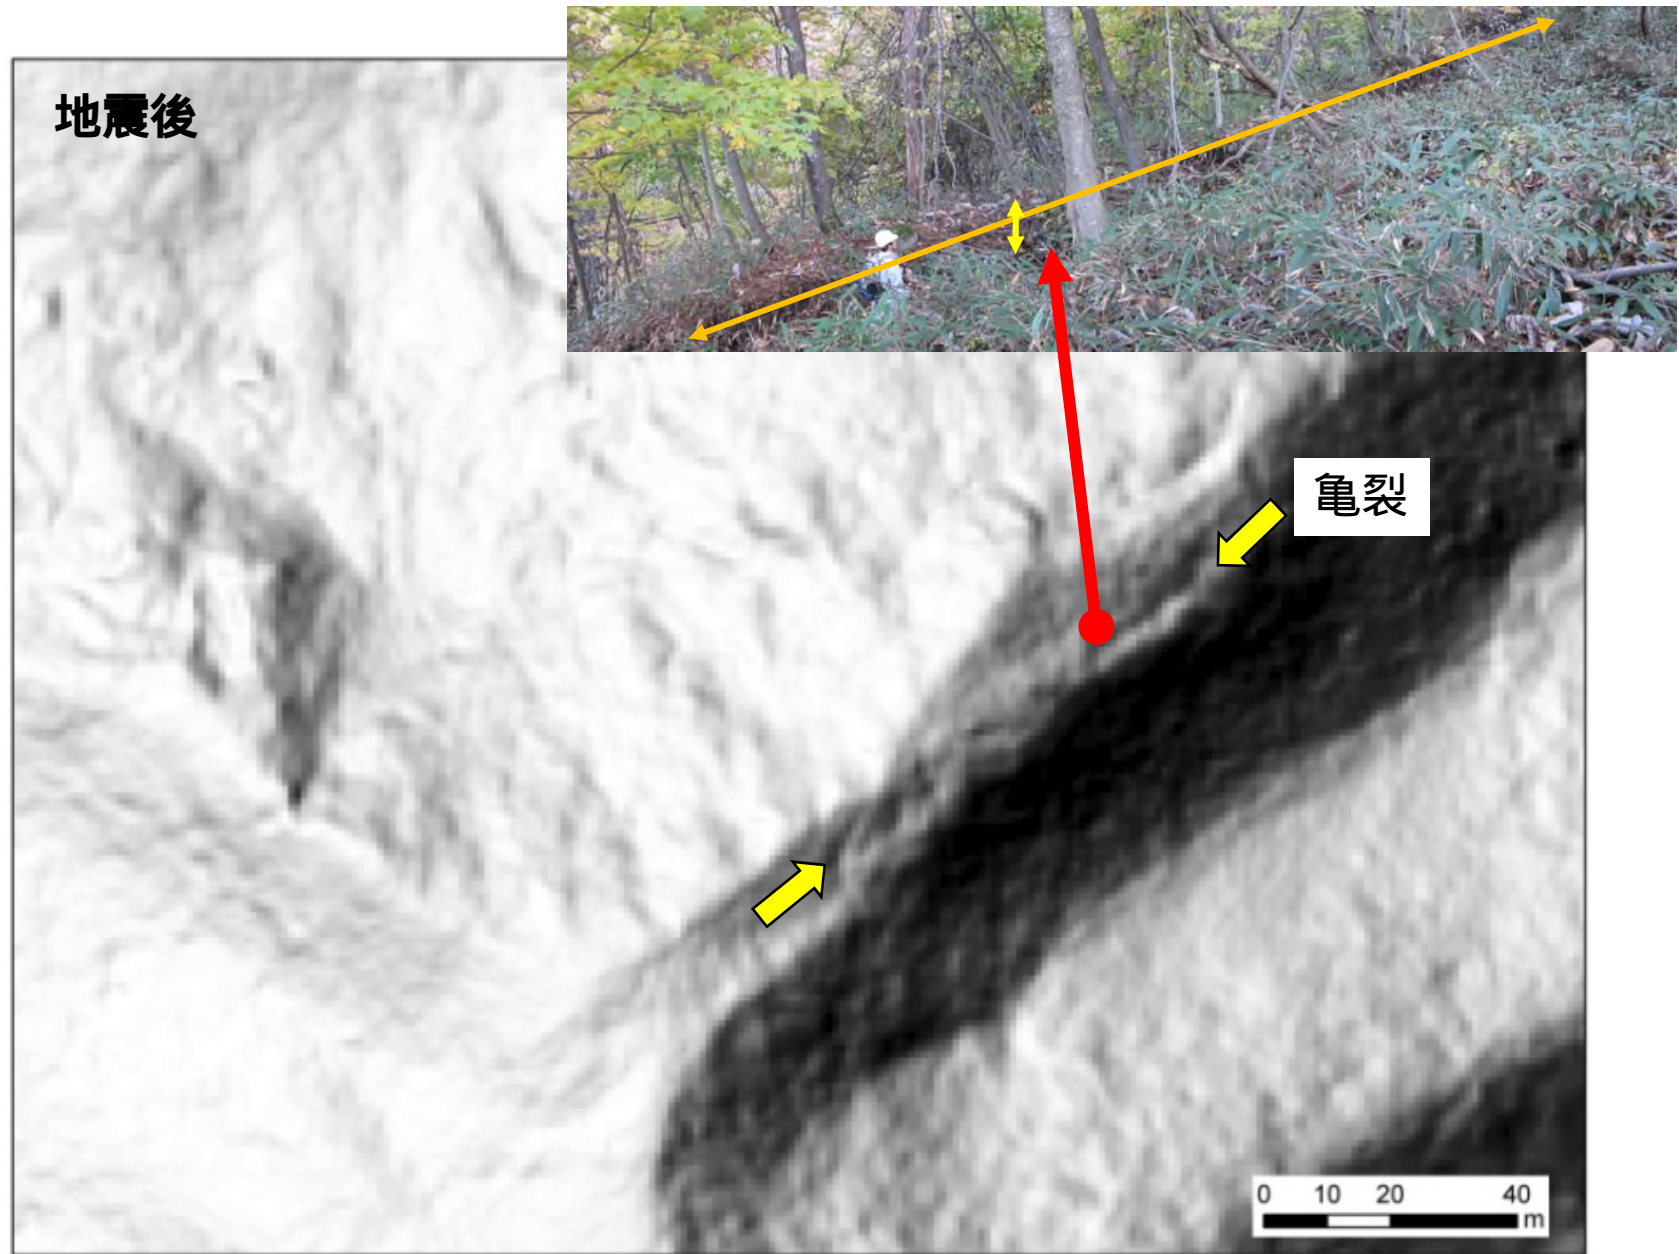
図 航空レーザー測量データの比較から明らかとなった2008年岩手・宮城内陸地震で発生した線状凹地内の亀裂およびそれに伴う斜面の変形：  
宮城県栗原市三迫川右岸側斜面（村上ほか、2013： 2008年岩手・宮城内陸地震にともなう線状凹地の拡大と重力変形、地形、34-1、p55-67 ）

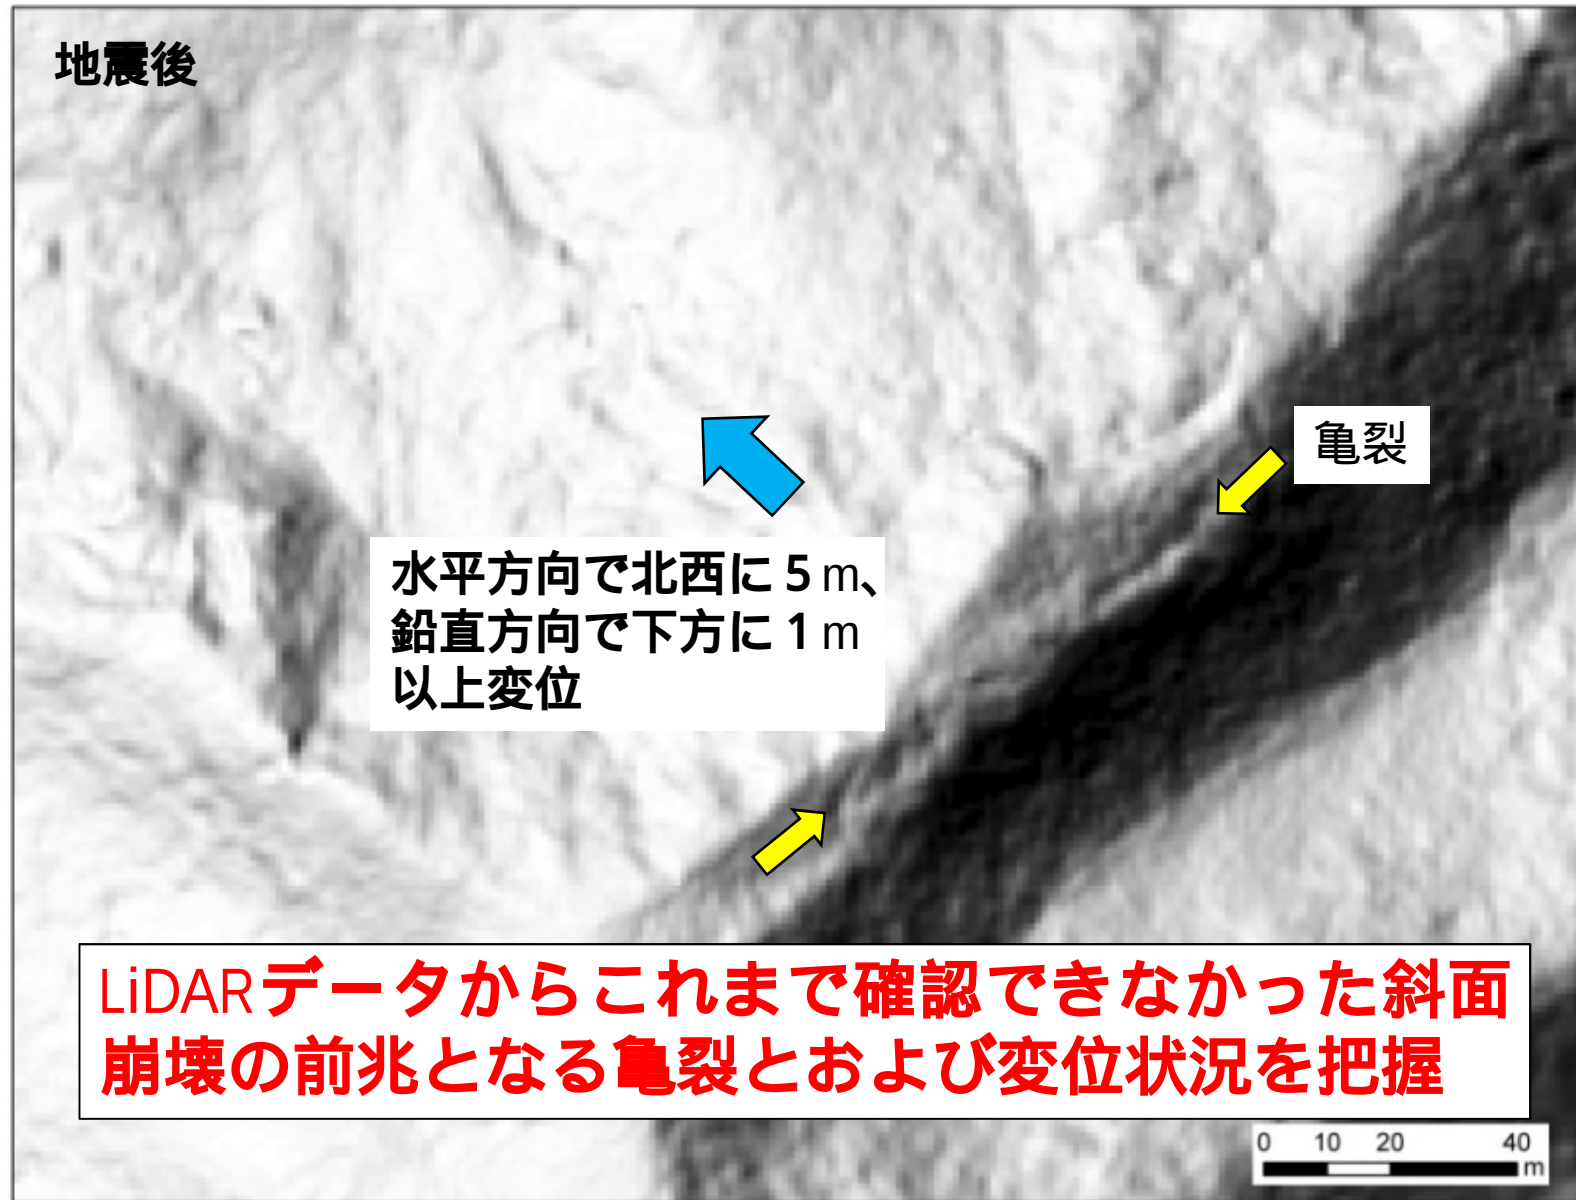
図 航空レーザー測量データの比較から明らかとなった2008年岩手・宮城内陸地震で発生した線状凹地内の亀裂およびそれに伴う斜面の変形：  
宮城県栗原市三迫川右岸側斜面（村上ほか、2013： 2008年岩手・宮城内陸地震にともなう線状凹地の拡大と重力変形、地形、34-1、p55-67 ）

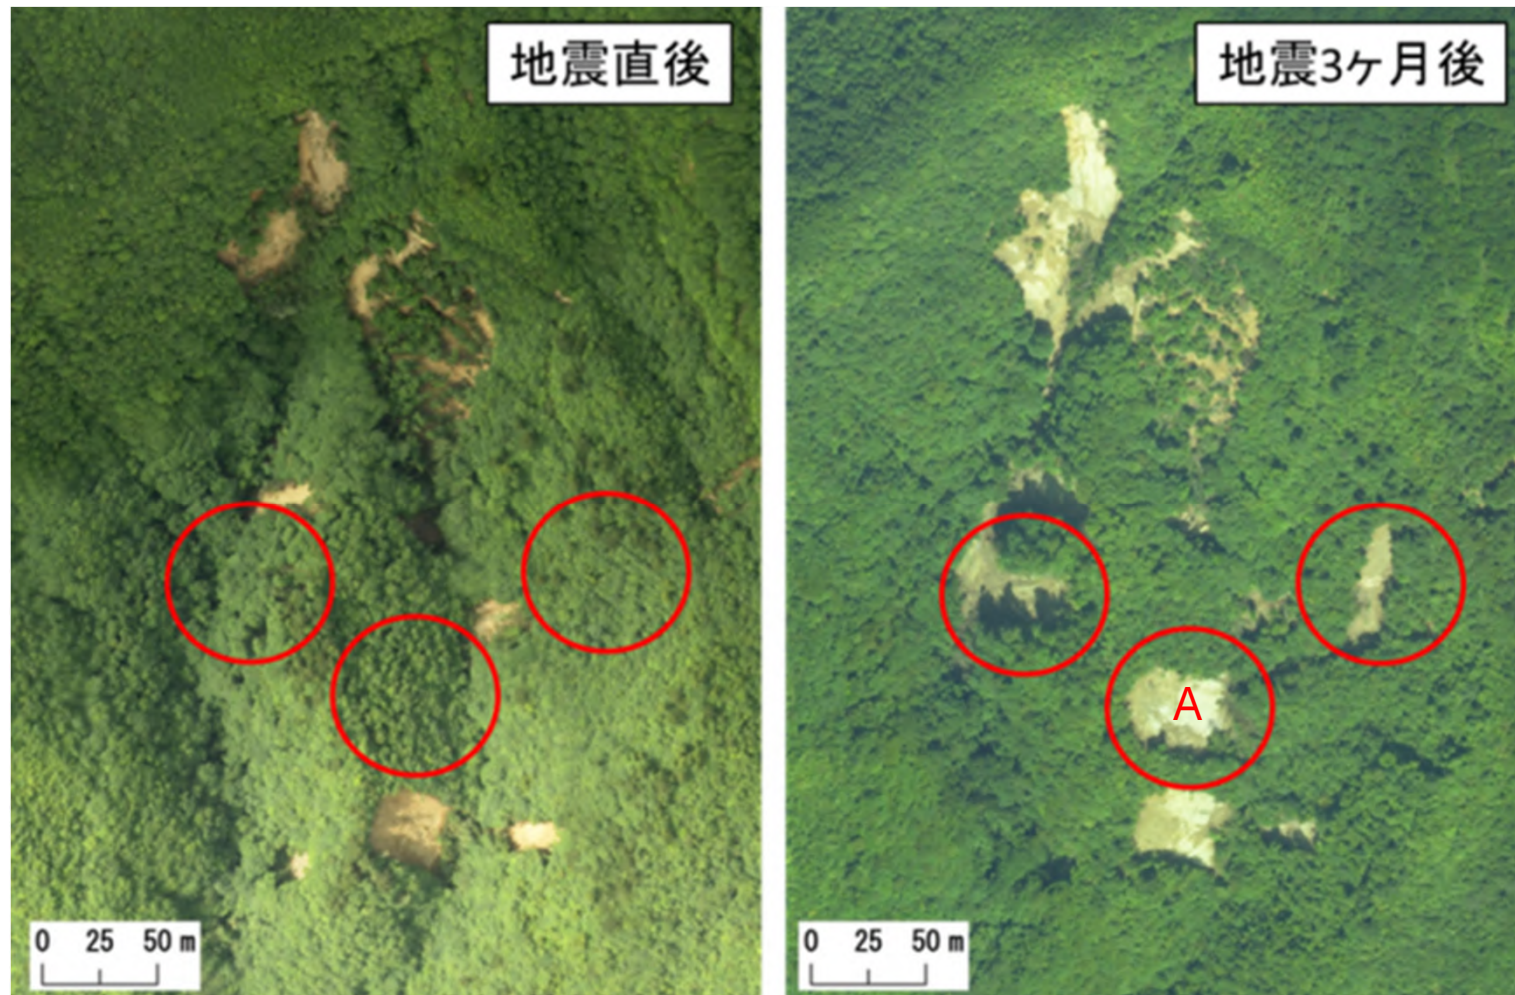
図 地震直後（崩壊前）と3か月後（崩壊後）の空中写真（オルソ画像）  
赤枠は地震3ヶ月後の崩壊範囲を示す。

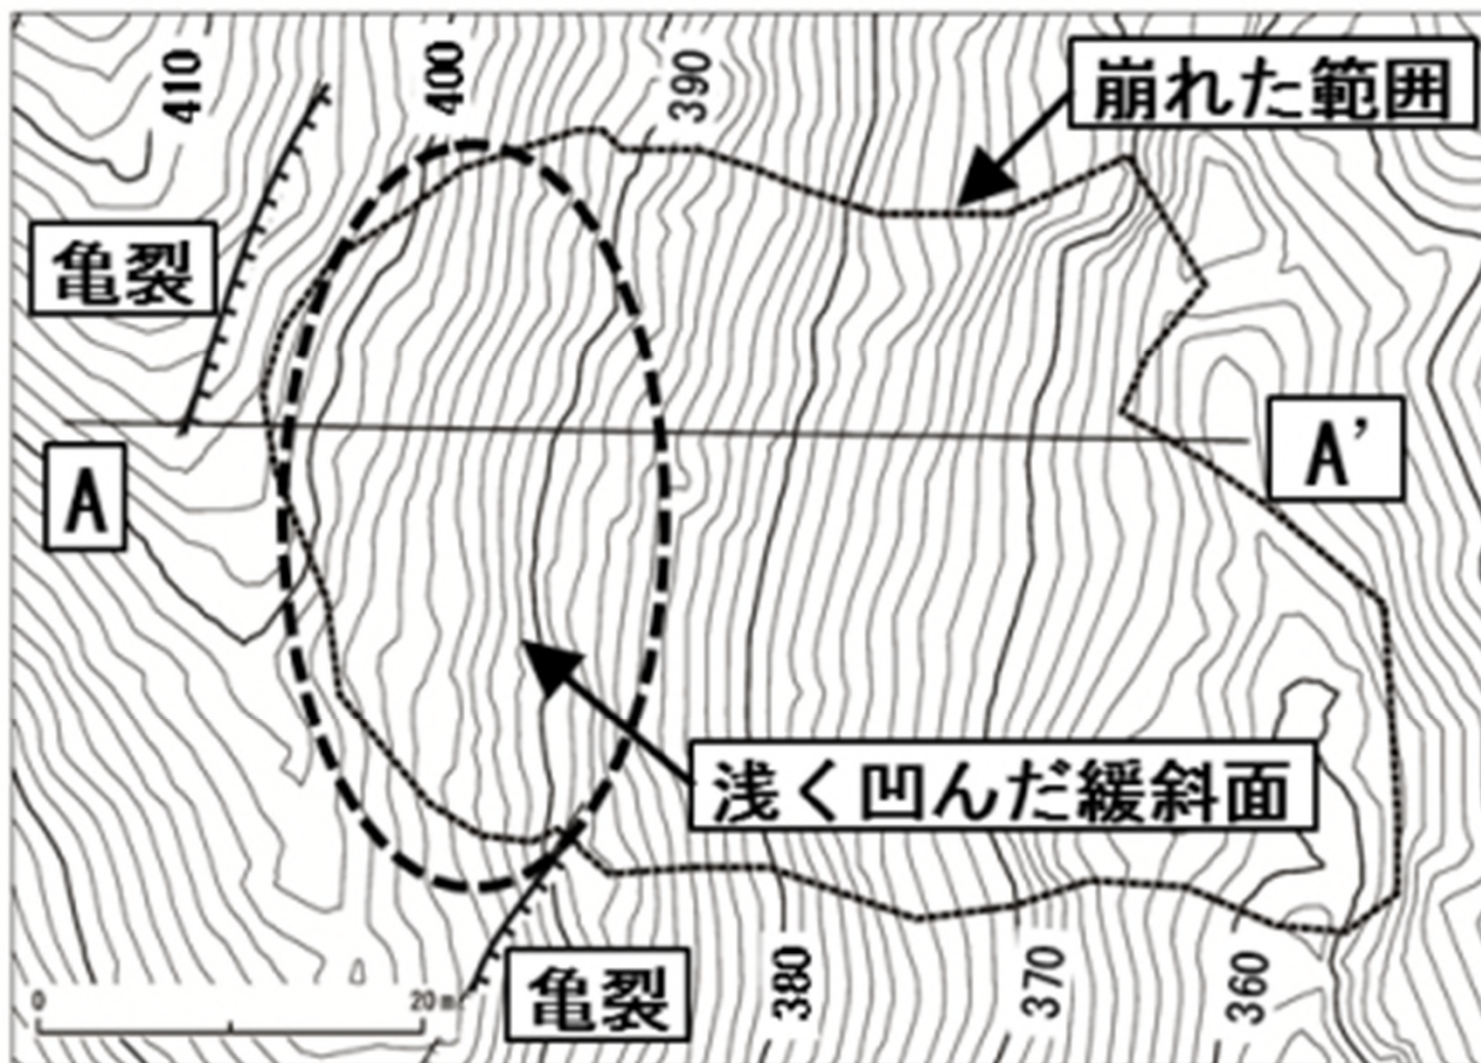
図 地震後の降雨で崩壊した斜面の崩壊前の航空レーザー測量（LiDAR）データより作成した等高線図

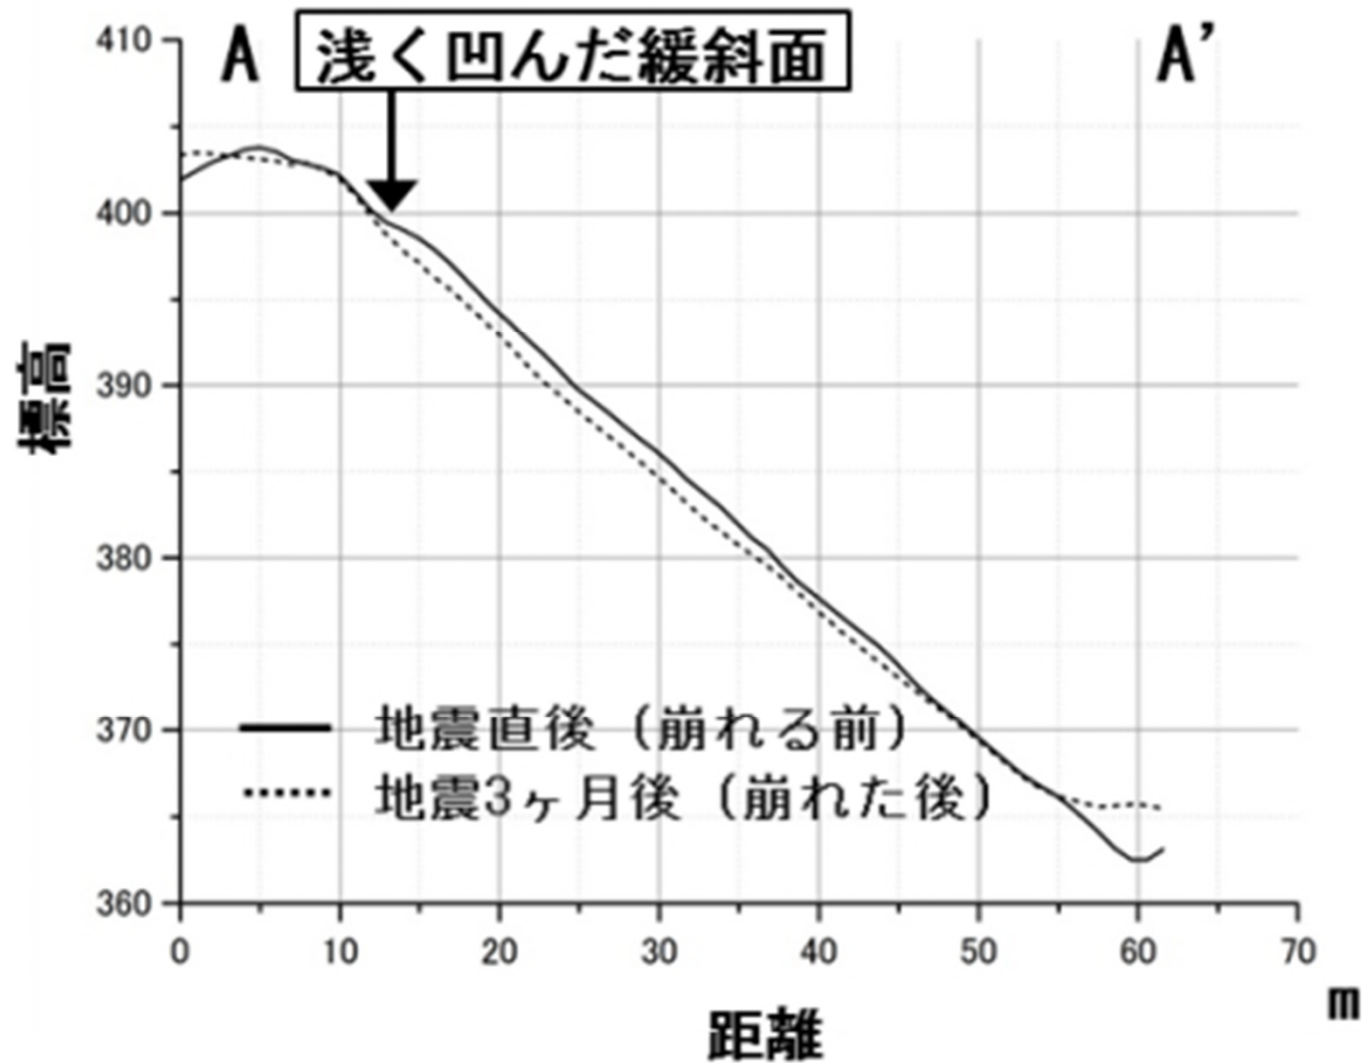
図 地震後に崩壊した斜面の崩壊前後の縦断面図。矢印は崩壊源頭部を示す。崩壊源頭部付近は崩壊前は20～30°程度の緩斜面であった。

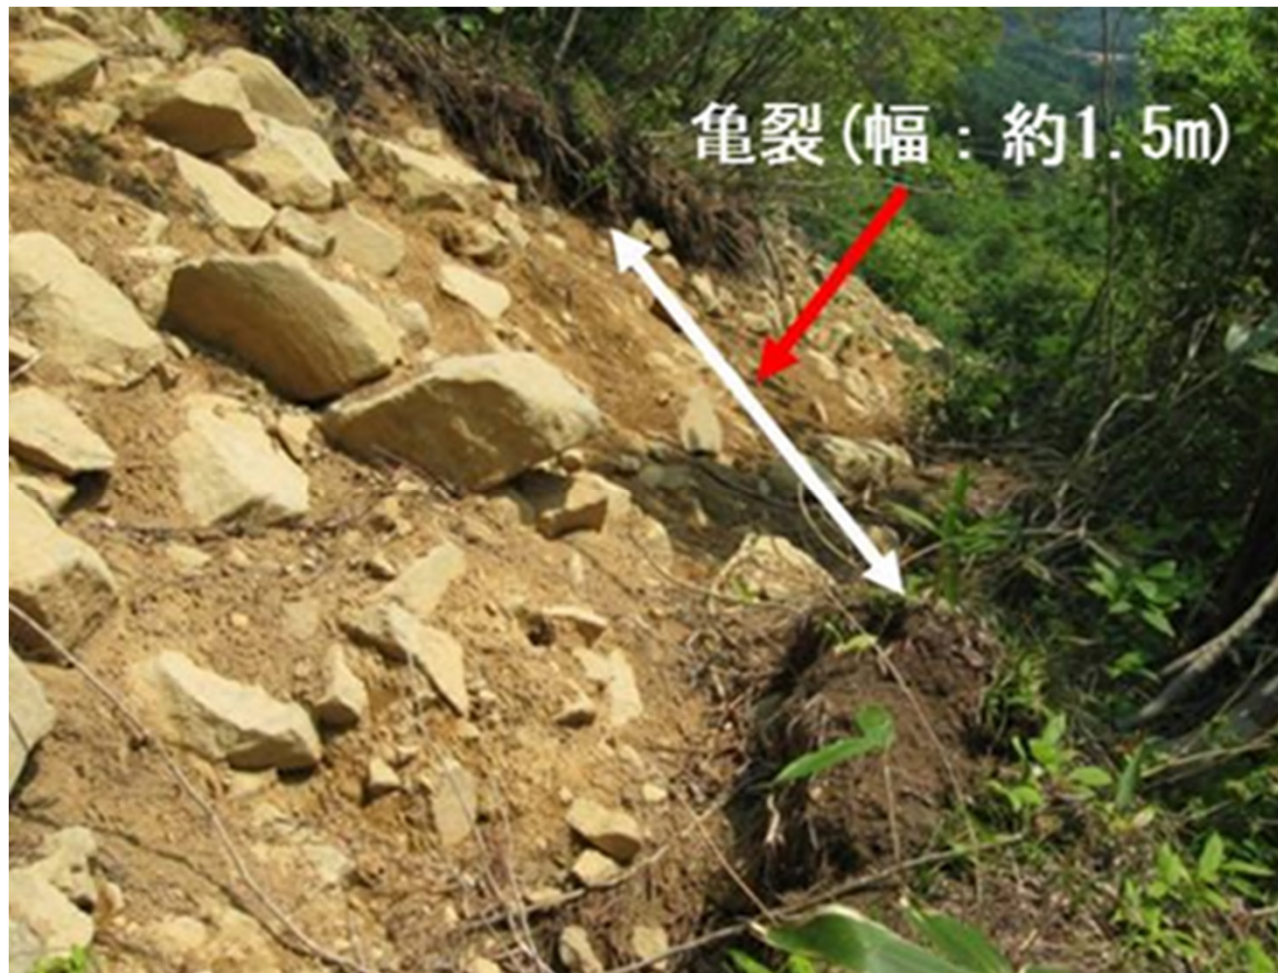
写真 崩壊斜面源頭部で確認した亀裂。2009年6月26日撮影。

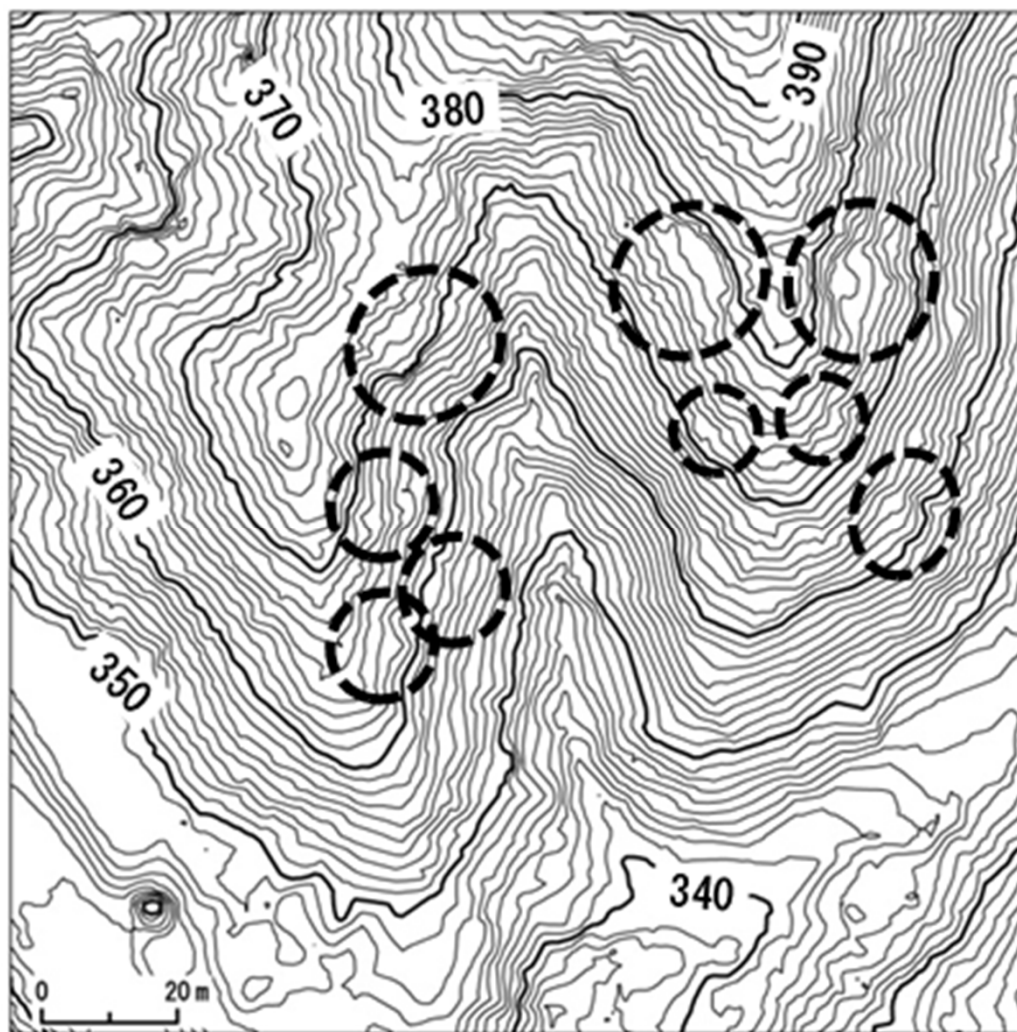
図 等高線図より判読された緩斜面

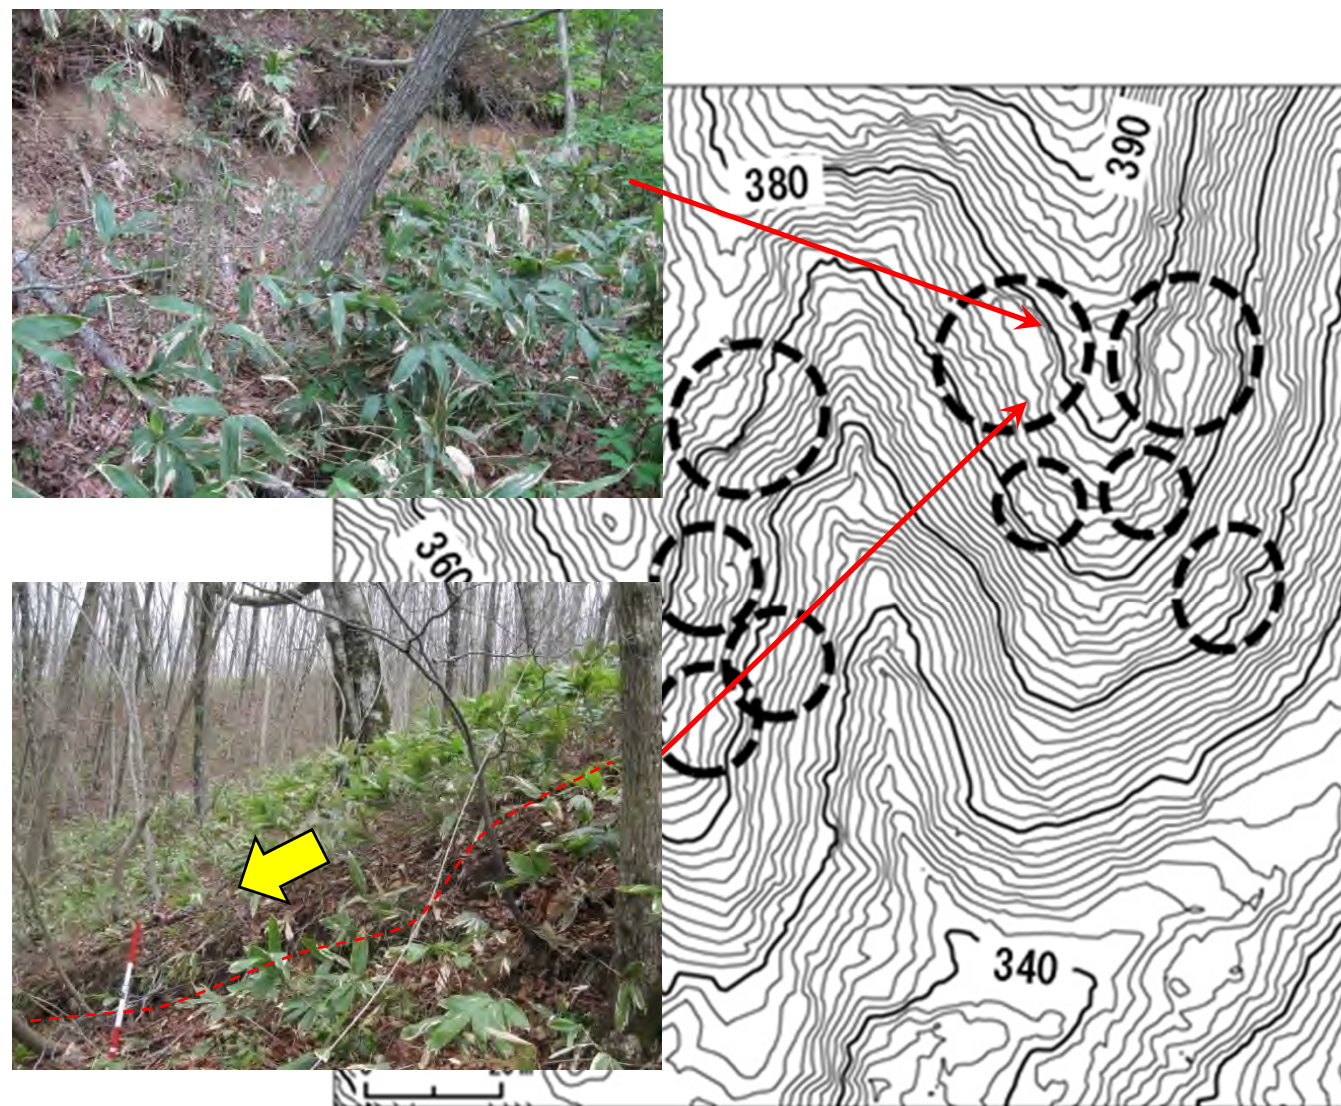
図 現地調査で確認された亀裂

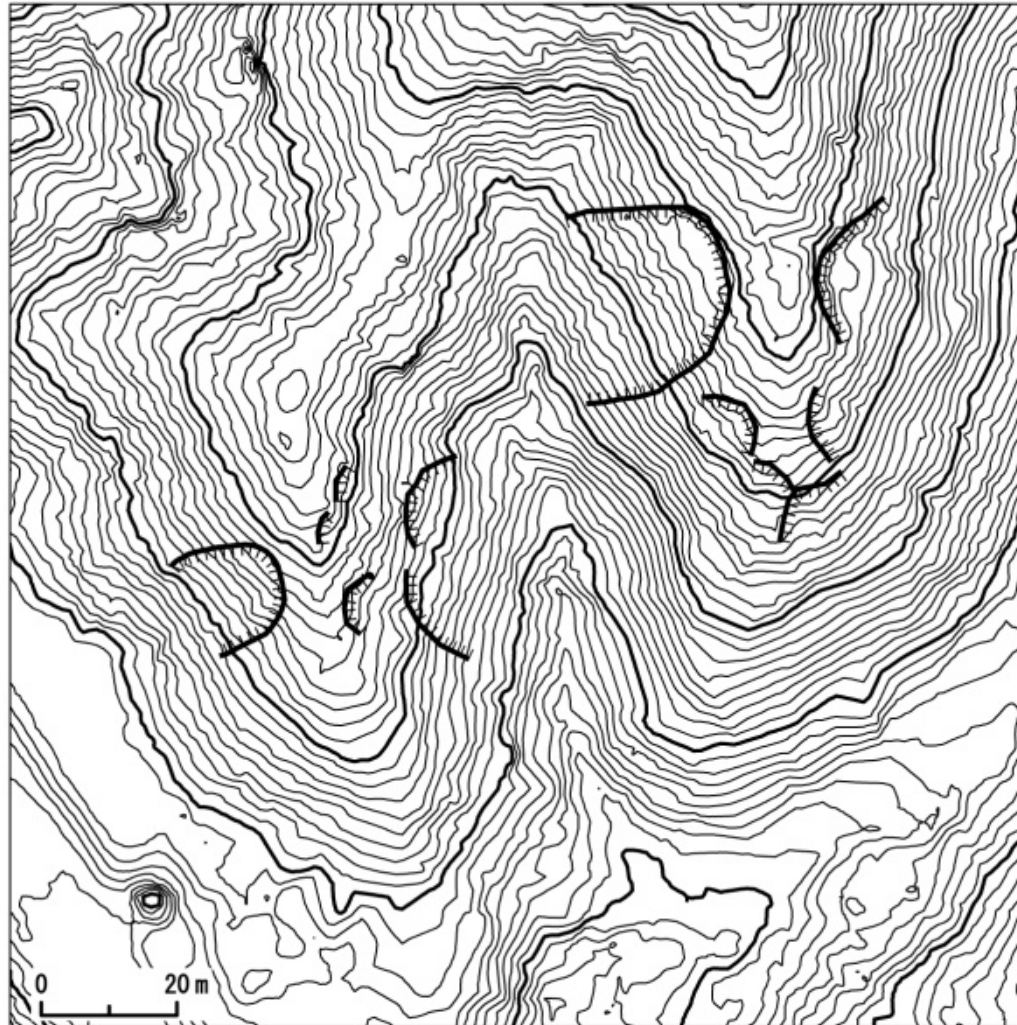
図 現地調査で確認された亀裂

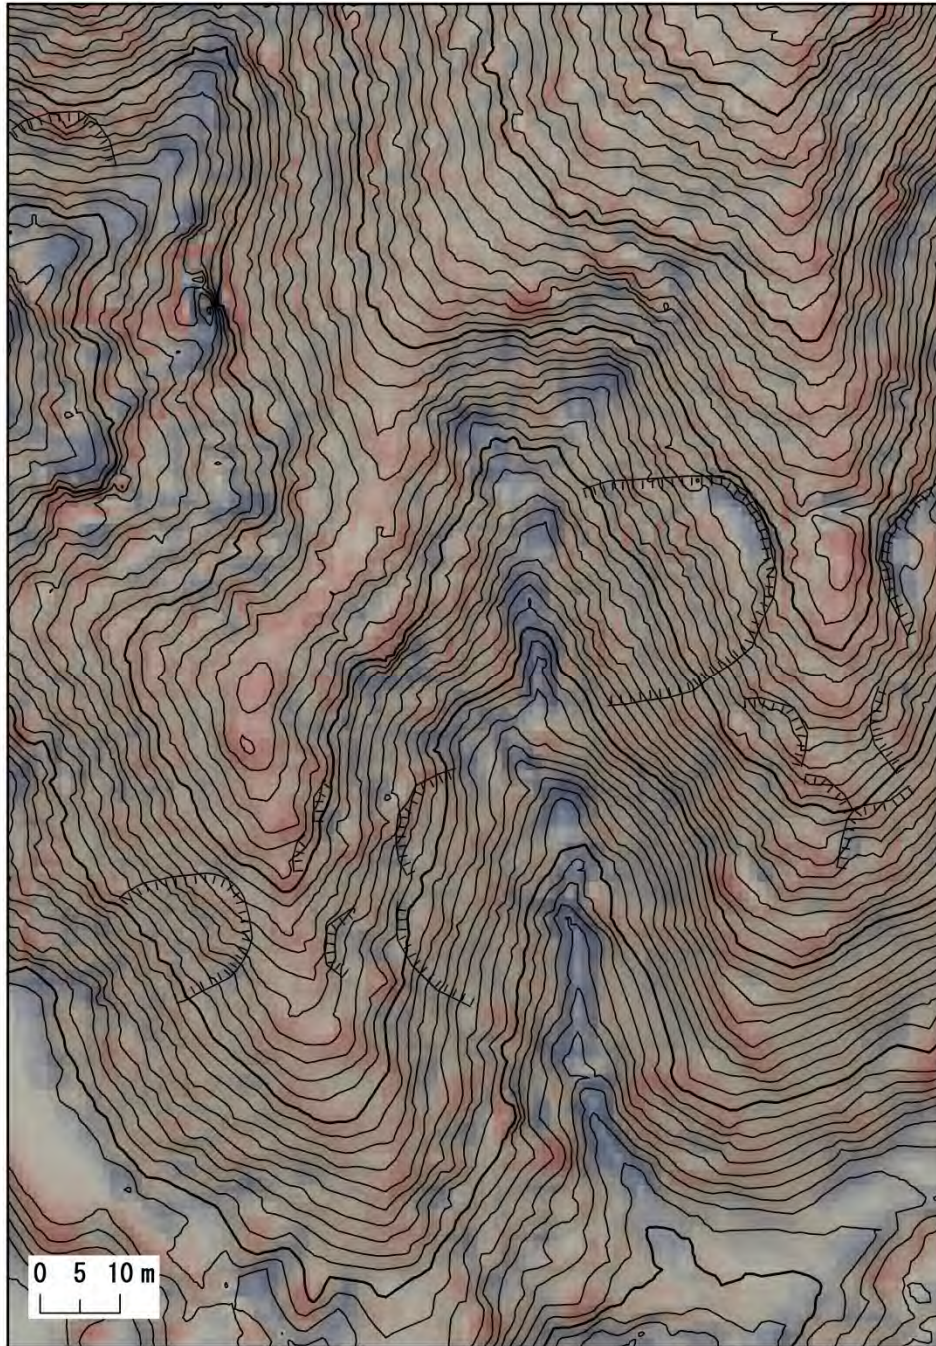
## 2008年岩手宮城内陸地震の亀裂を調査した斜面のCS立体図

亀裂が発生を確認したところのほか、複数の箇所で馬蹄形の緩斜面があることが認められる（赤枠で示した箇所）。

このような場所は多くは表面には亀裂が発生していないが、地震等による変位が発生し、相対的に不安定化している（崩壊しやすくなっている）可能性が高いと考えられる。
